**Oggetto: Evento del 09/09/2010 – Atrani (SA) - Consulenza Tecnica di Ufficio.**

Si inoltra in allegato la Consulenza Tecnica di Ufficio trasmessa dalla Procura della Repubblica presso il Tribunale di Salerno il 17/10/2022 (rif. Procedimento penale n. 12815/2010/44) e acquisita al prot. generale n. 565683 del 16/11/2022.

Procedimento penale n. 12815/2010/44

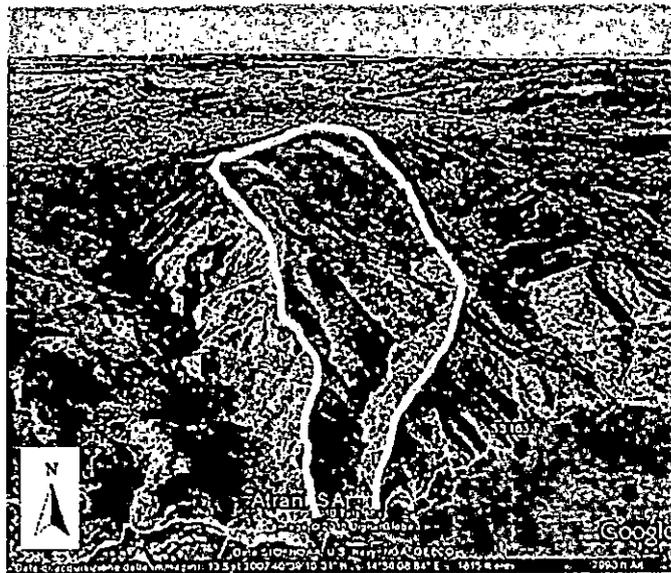
Figura 3.1 - Ortofoto con vista in 3D del versante meridionale della penisola Sorrentina nel settore del bacino imbrifero del T. Dragone (il limite in giallo).

Il bacino ha una estensione di circa 9.39 km<sup>2</sup>; la lunghezza dell'asta principale risulta pari a circa 6.26 km e l'andamento altimetrico varia da 0 m s.l.m., in corrispondenza dello sbocco in mare, fino a 1275 m s.l.m., mettendo in evidenza la notevole acclività del bacino, particolarmente marcata nell'area montana (Fig. 3.1 e tab. 3.2).

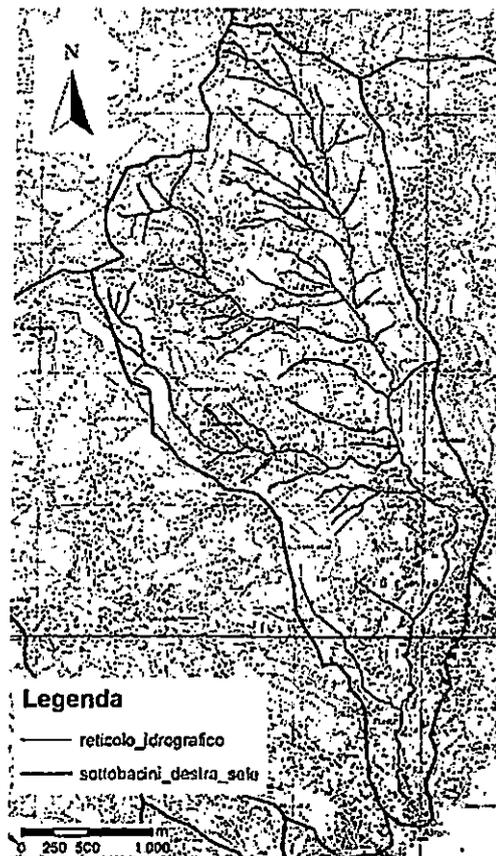
Figura 3.2 - Bacino Imbrifero e reticolo idrografico.

Nel settore montuoso del Comune di Scala, il bacino è delimitato da uno spartiacque principale a forma semiellittica molto rastremata, costituito dall'allineamento arcuato delle dorsali di M.te Campanaro (938 m s.l.m.) - M.te Cerreto (1316 m s.l.m.) - M.te Brusale (642 m s.l.m.) (Fig. 3.2).

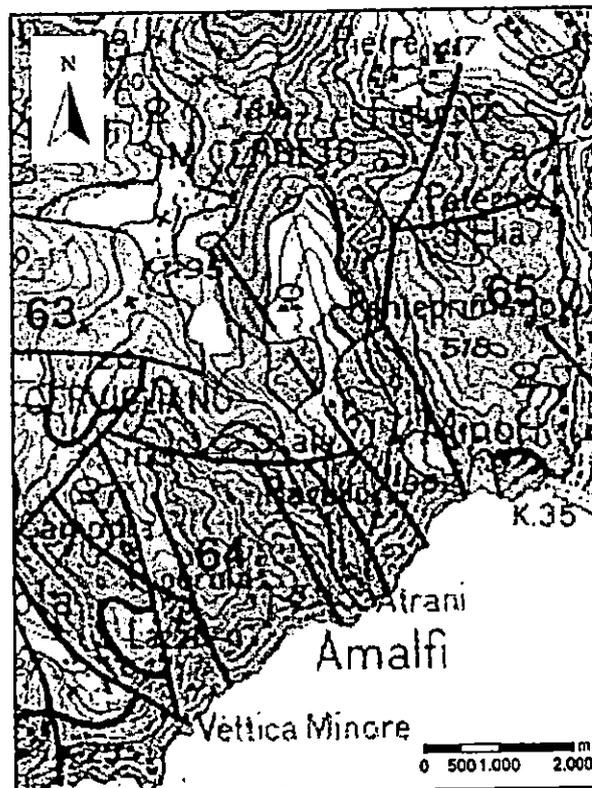
Figura 3.4 - Carta geologica del territorio circostante il bacino imbrifero del T. Dragone (da Bonardi et al., 1988), il cui limite è indicato con la linea rossa. Legenda: 11, depositi piroclastici (Attuale- Olocene); 63, Calcari a Rudiste (Cretacico sup.); 64, Calcari e calcari dolomitici (Lias - Cretacico inf.); 65, Dolomie, marne e calcari dolomitici (Trias sup. - Lias).

Le rocce che costituiscono il substrato del bacino del Torrente Dragone sono rappresentate dal *Complesso calcareo-dolomitico* mesozoico (Fig. 3.4). Si tratta di una successione continua di strati di calcari, dolomie calcaree, calcari dolomitici e calcari detritici dal colore grigio chiaro a grigio scuro, i cui piani di stratificazione sono raramente ben evidenti in quanto mascherati dall'intenso stato di fratturazione diffuso nell'ammasso roccioso e dai numerosi panneggi di alabastro concrezionati dal processo carsico superficiale. Nell'insieme è possibile distinguere monoclinali fagliate immergenti verso SE lungo i versanti orientali del bacino e verso SSE lungo i versanti occidentali. Lo spessore complessivo in affioramento di tale complesso litologico carbonatico è di un migliaio di metri.

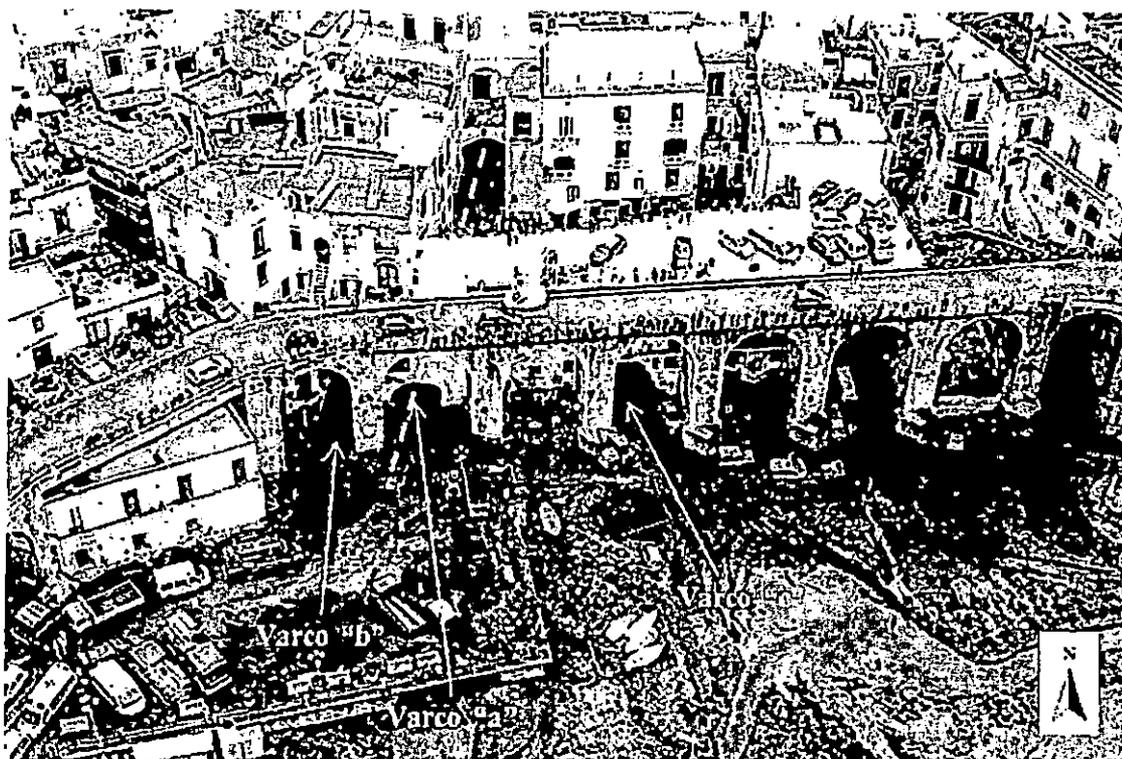
Nel tratto terminale, la strada confluisce nella Piazza Umberto I (Fig. 3.6) che, attraverso due varchi (un varco principale "a", ed uno secondario "b"), consente l'accesso ad un'area destinata ad uso parcheggio, dalla quale si accede all'arenile sottostante attraverso un ulteriore varco ("c").

Figura 3.6 - Vista dei varchi di accesso da Piazza Umberto I all'antistante zona adibita a parcheggio (foto scattata dai VV. FF. il 10 Settembre 2010).

Via dei Dogi ha una lunghezza di circa 270 m e presenta una larghezza media di 6-7 m (Fig. 3.6). È importante sottolineare, sin d'ora, che la strada in questione è stata realizzata, a partire dagli anni '30, ricoprendo un tratto dell'alveo del Torrente Dragone. Via dei Dogi è attualmente delimitata su entrambi i lati da una cortina di

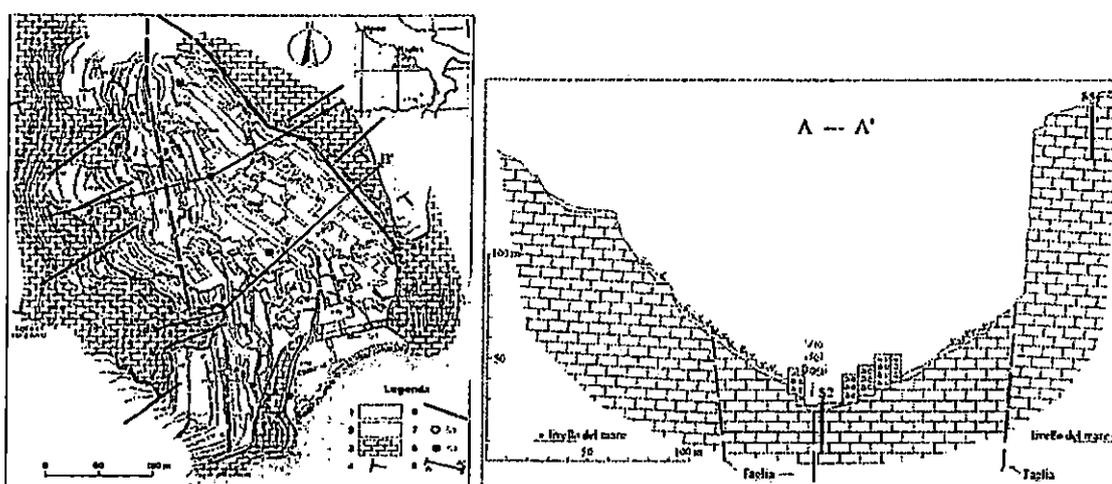
Figura 3.7 - Carta geologica del territorio di Atrani. 1: depositi alluvionali e di spiaggia attuali; 2: depositi detritico-piroclastici; 3: calcari dolomitici; 4: glacitura dei piani di strato; 5: faglia; 6: sondaggio geognostico; 7: sondaggio geognostico con esecuzione di prospezioni down-hole; 8: traccia di sezione geologica (Budetta & De Luca, 2004).

L'abitato di Atrani si sviluppa allo sbocco di una profonda forra, in corrispondenza di una piccola conca che si affaccia al mare. L'area è delimitata da pareti verticali, localmente anche aggettanti, che conferiscono al paesaggio un caratteristico aspetto rupestre (Fig. 3.7).

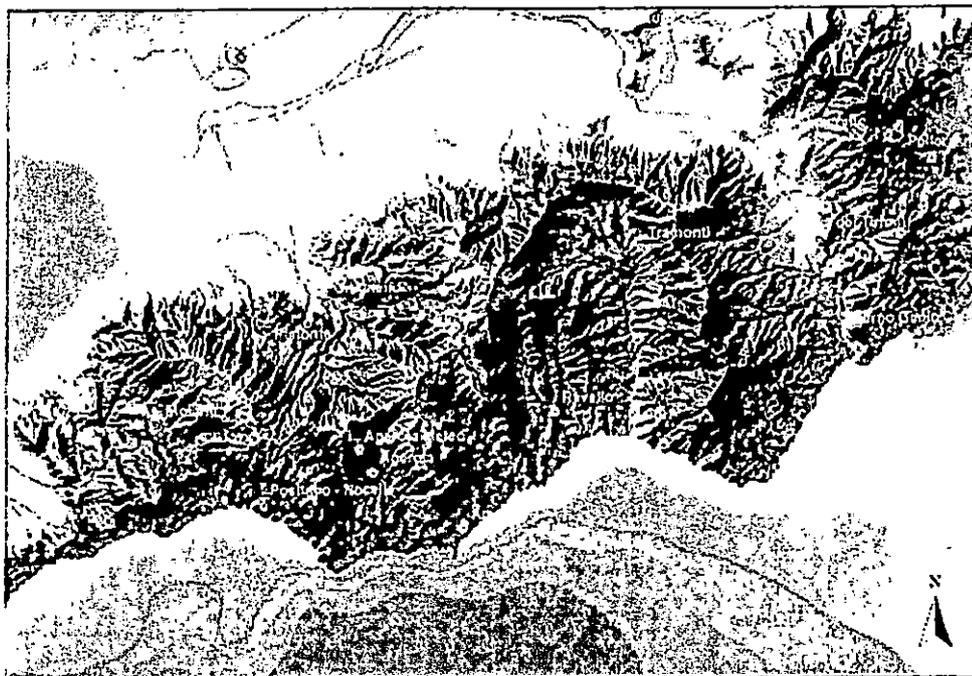
Figura 4.1 - Stazioni pluviometriche ricadenti nell'area interessata dall'evento  
(dati Protezione Civile della regione Campania).

In particolare, per quanto riguarda i valori delle precipitazioni sono stati utilizzati i dati dei pluviografi di Agerola, Agerola Meteo, Amalfi, Cetara, Corbara-S.Egidio M., Gragnano, Maiori, Moiano, Pimonte, Pontecagnano, Ravello, Salerno Meteo, Tramonti ricadenti all'interno della zona in esame (Fig. 4.1).

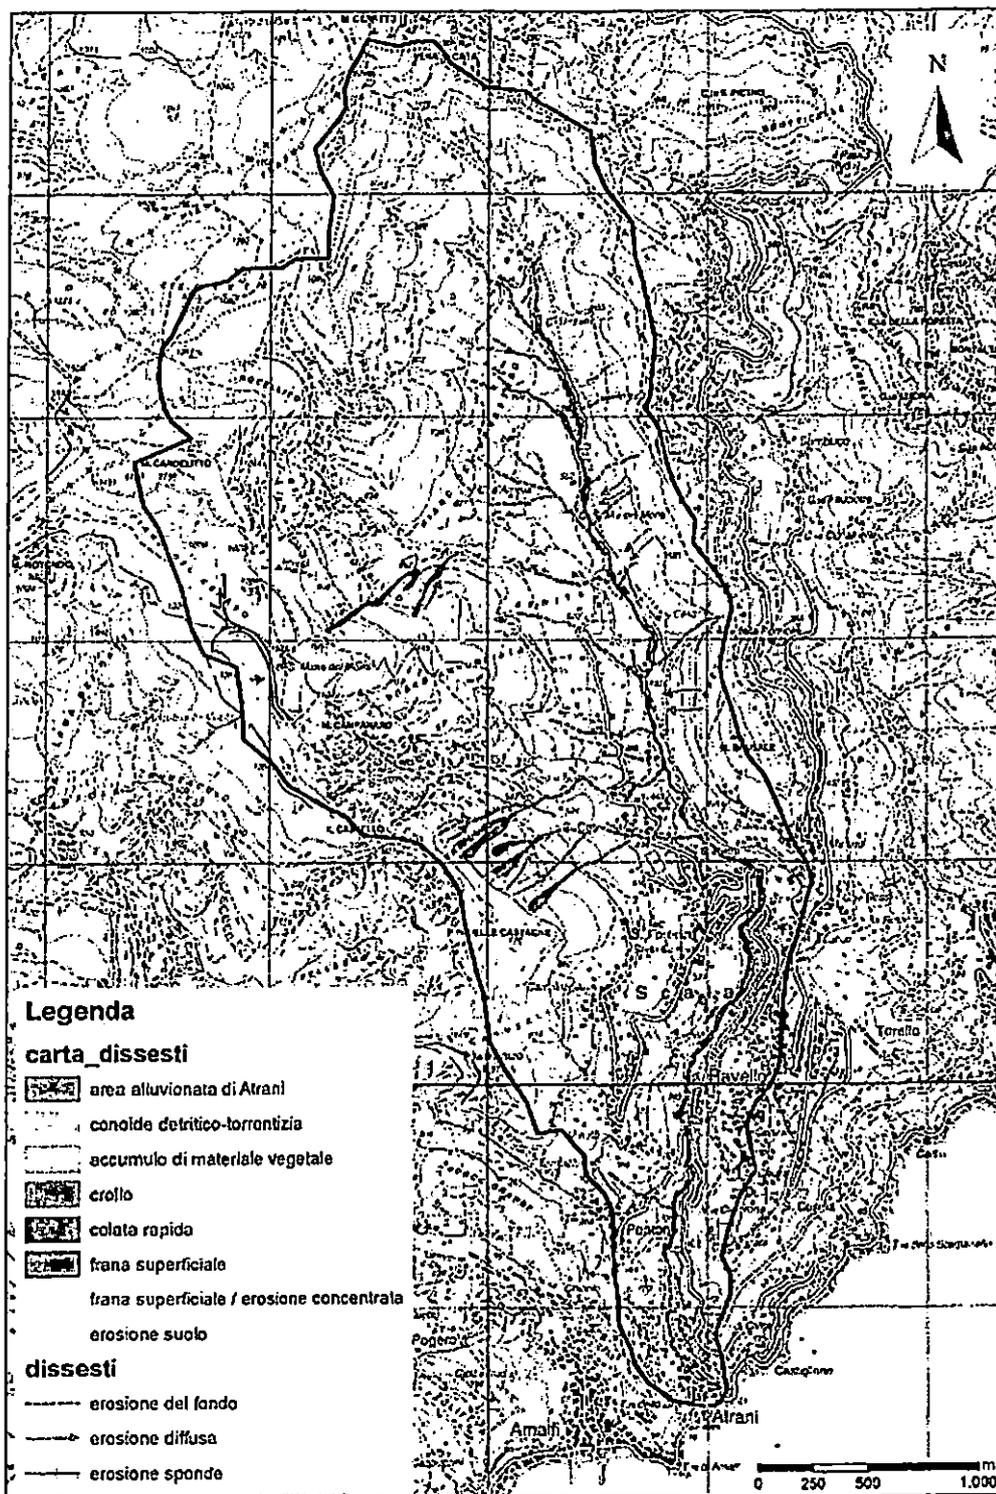
Figura 5.1 – Carta dei dissesti avvenuti nel bacino imbrifero del Torrente Dragone il 9/9/2010.

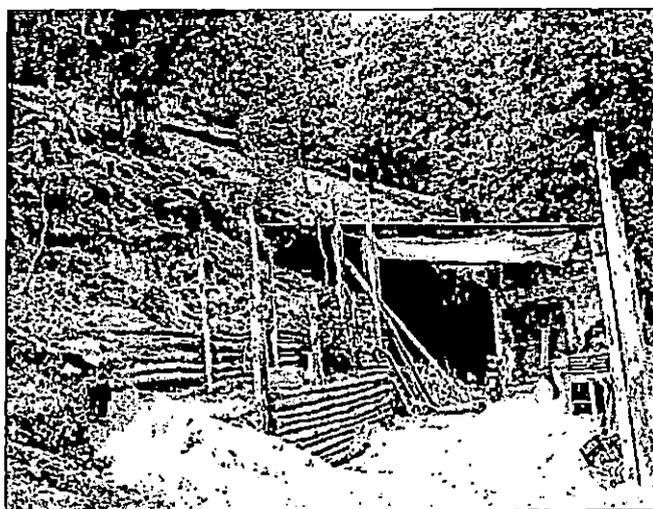
In alcune aree del versante orientale di Punta delle Castagne, che sovrasta gli abitati di S. Lorenzo e S. Caterina, i dissesti sono stati esaltati da banchi lenticolari di pomici bianche, spessi fino a 3-4 m, rinvenuti in alcuni tagli artificiali lungo il sentiero che conduce alla vetta del M.te Campanaro (Fig. 5.6). Le pomici si presentano di dimensioni medie di 1-2 cm, senza matrice cinerea, sciolte, ed appena protette da un sottile strato di colluvioni pedogenizzate; localmente l'azione erosiva delle acque ha generato sul versante solchi profondi alcuni metri.

Figura 5.6 - Lente di pomici bianche dello spessore di 5 m.

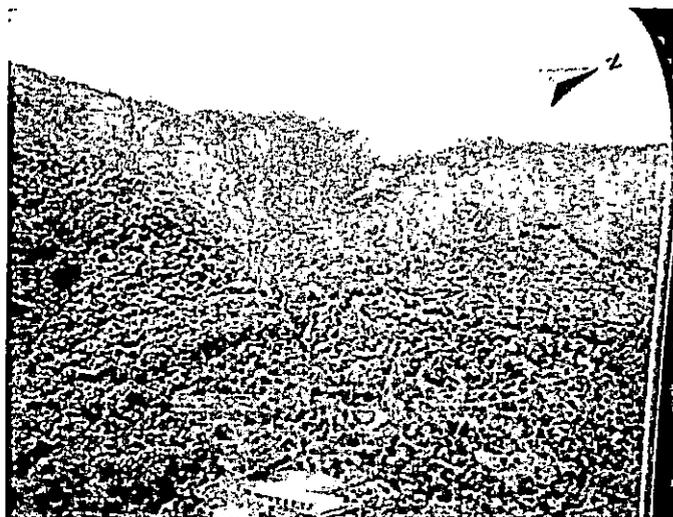
Figura 5.8 - Testata del bacino imbrifero del T. Nocelle e conoide reinclisa alla confluenza con il T. Dragone.

In corrispondenza della quota 506 m s.l.m., dove si registra la confluenza del T. Nocelle, è presente una ampia conoide di deiezione, attualmente re-incisa per quasi tutta la sua altezza (Fig. 5.8), costituita da accumuli di materiale detritico-clastico spessi fino ad una decina di metri, da addensati a ben cementati.

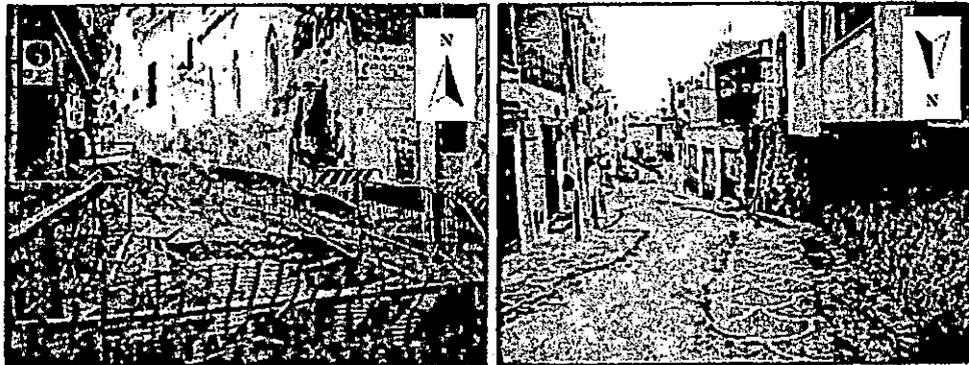
Figura 5.11 – Danneggiamento di Via dei Dogi; vicino alle mura si può osservare l'altezza raggiunta dal fango nel corso dell'alluvione.

- la deposizione di detriti e di fango lungo Via dei Dogi (Fig. 5.11);
- la invasione completa di Piazza Umberto I, con deposito di fango e detriti per uno spessore medio di circa 1.5 m;
- l'avanzamento dell'arenile del Comune di Atrani di circa 30 m (Fig. 5.12 e 5.13);
- la presenza di fanghi sospesi nelle acque antistanti il Comune di Atrani che hanno assunto per molte ore una colorazione scura (Fig. 5.12);
- il trasferimento e la risedimentazione di depositi nel *fan-delta* sottomarino ubicato nell'area della piattaforma continentale antistante la zona costiera di Atrani da 10 m a 50 m di profondità (Sacchi et al., 2009).

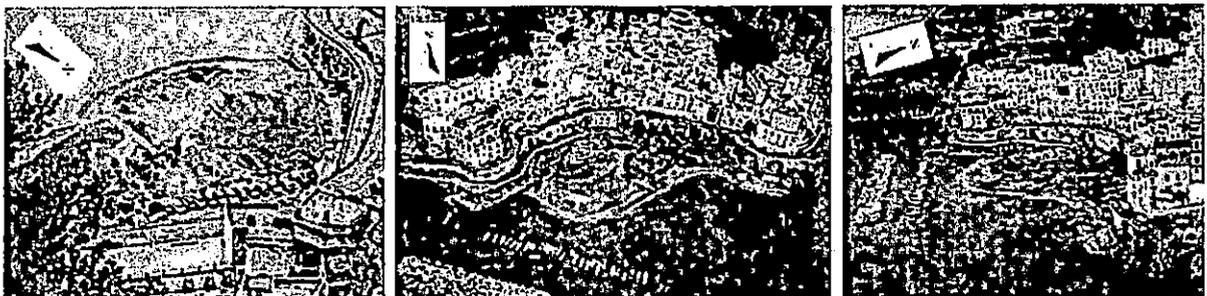
Figura 5.12 – Viste della spiaggia di Atrani dopo l'evento (foto del 10.10.2010).

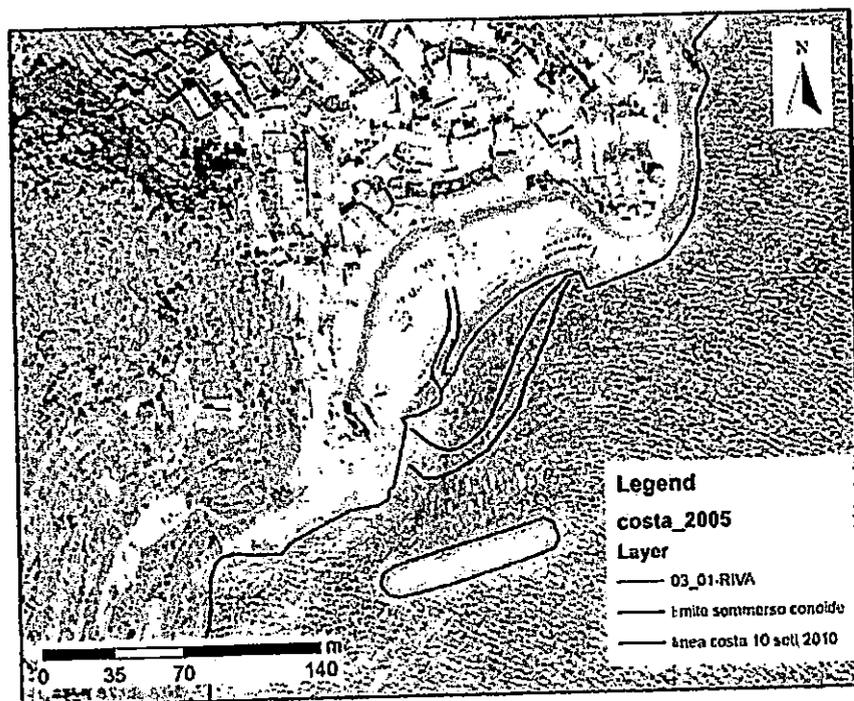
Figura 5.12 - Variazione linea di costa tra il 2005 (Ortofoto ORCA) e il 10/9/2010

- i) il volume depositato sulla spiaggia esistente (4.800 m<sup>3</sup>),
- ii) il volume che ha costituito la nuova spiaggia (5.500 m<sup>3</sup>),
- iii) il volume che si è depositato sotto il pelo libero dell'acqua (2.250 m<sup>3</sup>).

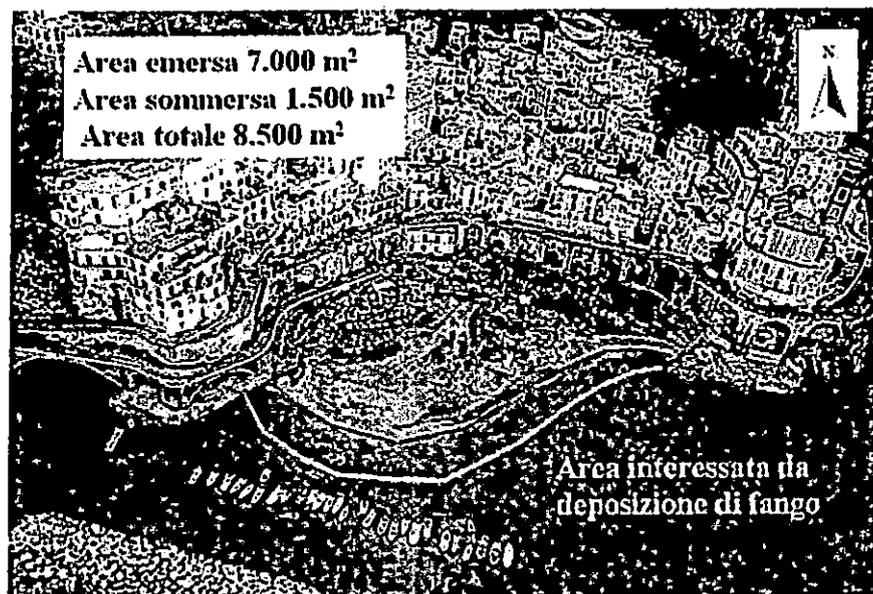
Figura 5.13 – Ricostruzione delle aree sull'arenile di Atrani.

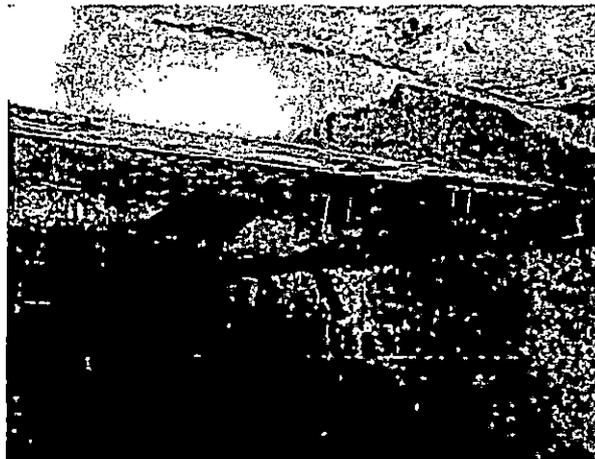
Figura 5.14 - Foto scattate all'interno del collettore.

Figura 5.15 - Foto con vista dell'intradosso di copertura.

- la pendenza di fondo è anch'essa variabile per tratti del valore 0,05 al valore di 0,02;
- al momento del sopralluogo non erano presenti nel canale quantità significative di sedimenti sul fondo, né ostruzioni;
- strutturalmente la sezione presenta spalle sub-verticali in cemento e una copertura a travetti precompressi accostati;
- In corrispondenza della sezione ubicata a circa 200m dall'imbocco si evidenzia un'ampia zona di rottura della soletta di copertura determinatosi durante l'evento critico del 9 settembre;

Nelle figure 5.14 - 5.16 di seguito riportate sono evidenziate alcune delle caratteristiche del collettore prima indicizzate.

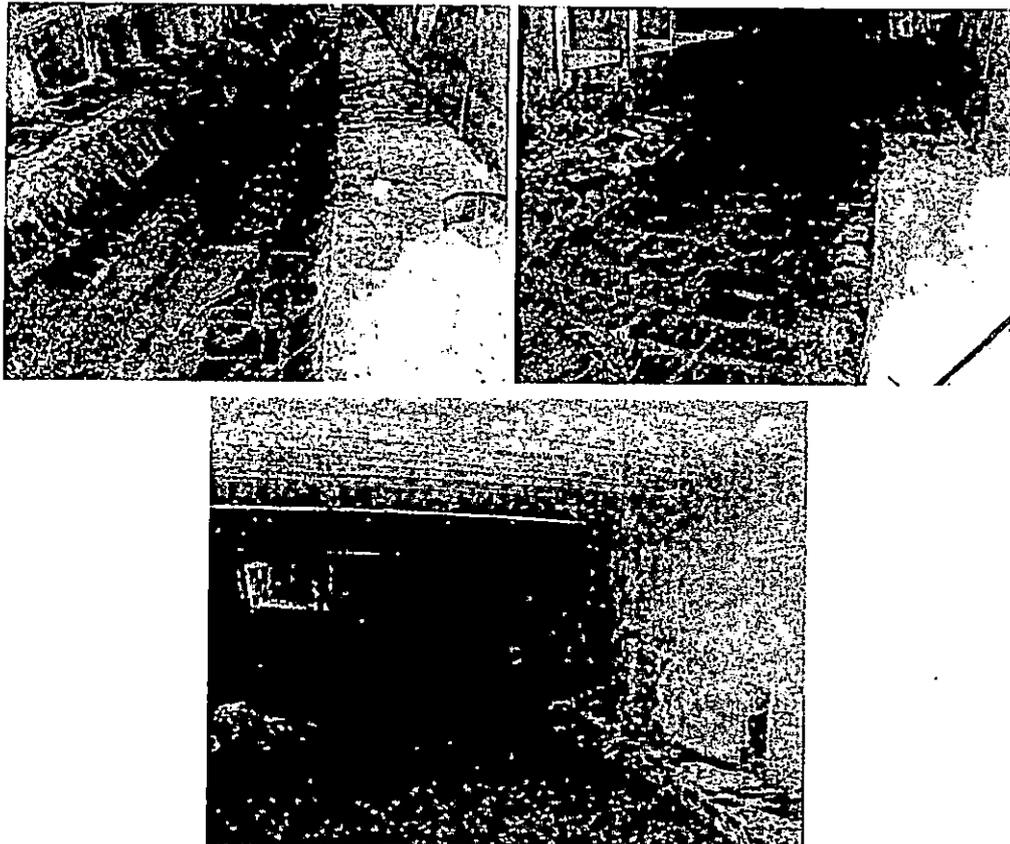
Figura 5.16 - Foto con vista delle sezioni banchinate e non banchinate.

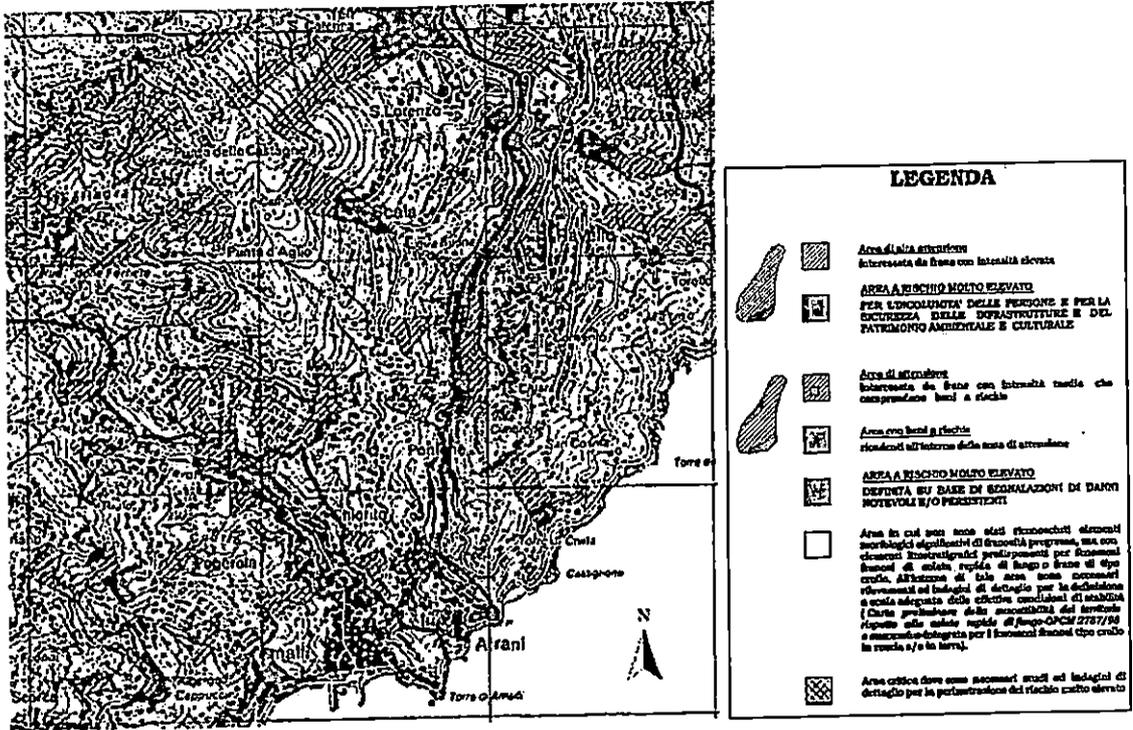
Figura 5.17 - Carta delle aree a rischio di frana molto elevato in scala 1:25.000, Piano Straordinario Autorità di Bacino Destra Sele (ottobre 1999).

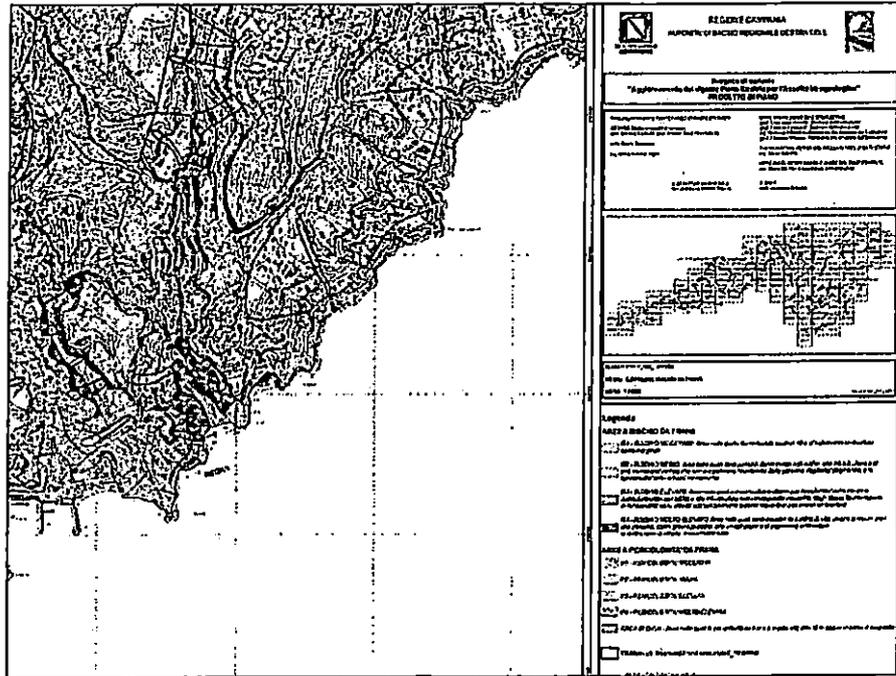
Figura 5.18 - Carta delle Aree a Rischio Frana in scala 1:5.000, Stralcio del Piano per l'Assetto Idrogeologico Autorità di Bacino Destra Sele (Novembre 2002, aggiornata nel settembre 2009).

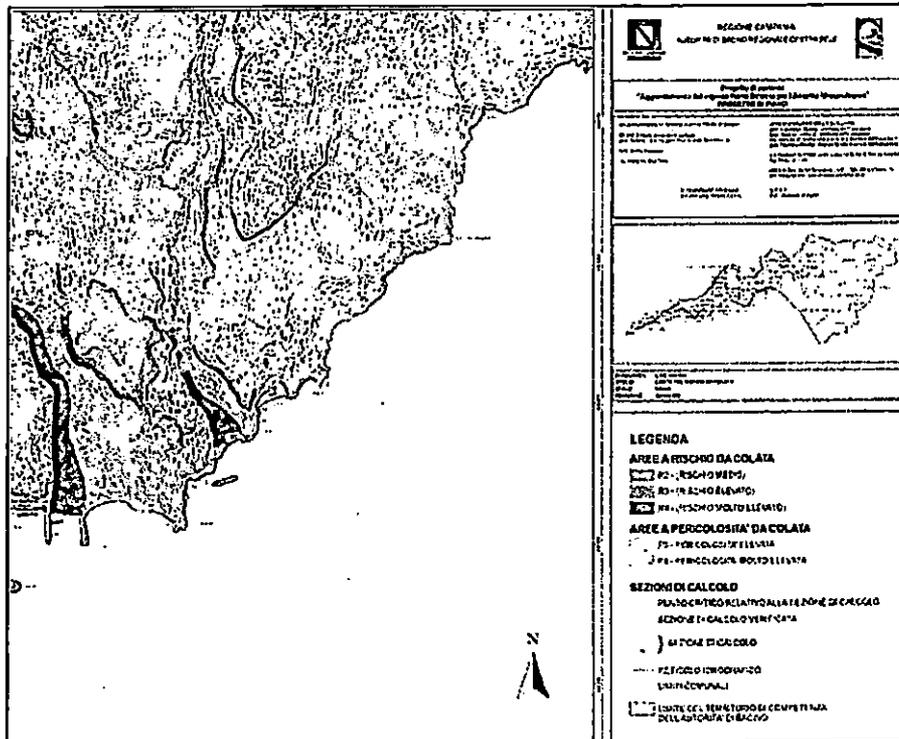
Figura 5.19 - Carta delle Aree a Rischio Colata in scala 1:5.000, Stralcio del Piano per l'Assetto Idrogeologico Autorità di Bacino Destra Sele (Novembre 2002, aggiornata nel settembre 2009).

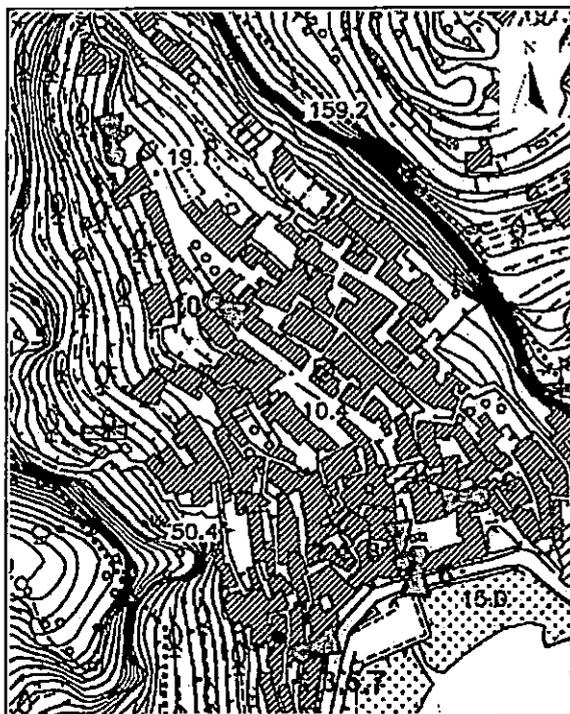
Figura 6.1 - Punti di ripresa dei 10 filmati e delle immagini utilizzati per la ricostruzione temporale dell'evento.

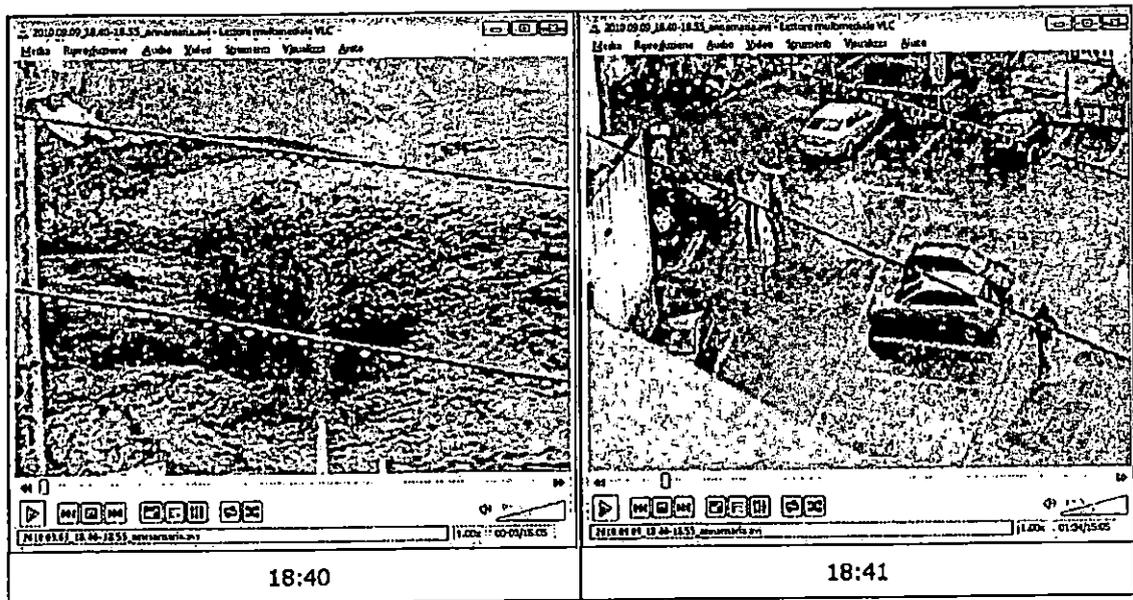
Figura 6.4 - Fotogrammi relativi al video 3 di tabella 6.1.

Alle ore 18:40 (Fig. 6.4) la portata uscente dal tratto tombato risulta ulteriormente incrementata, come mostrano le immagini del video 3, ed alle ore 18:41 una prima lama di acqua di colore marrone arriva nell’area di parcheggio sita a valle di Piazza Umberto I.

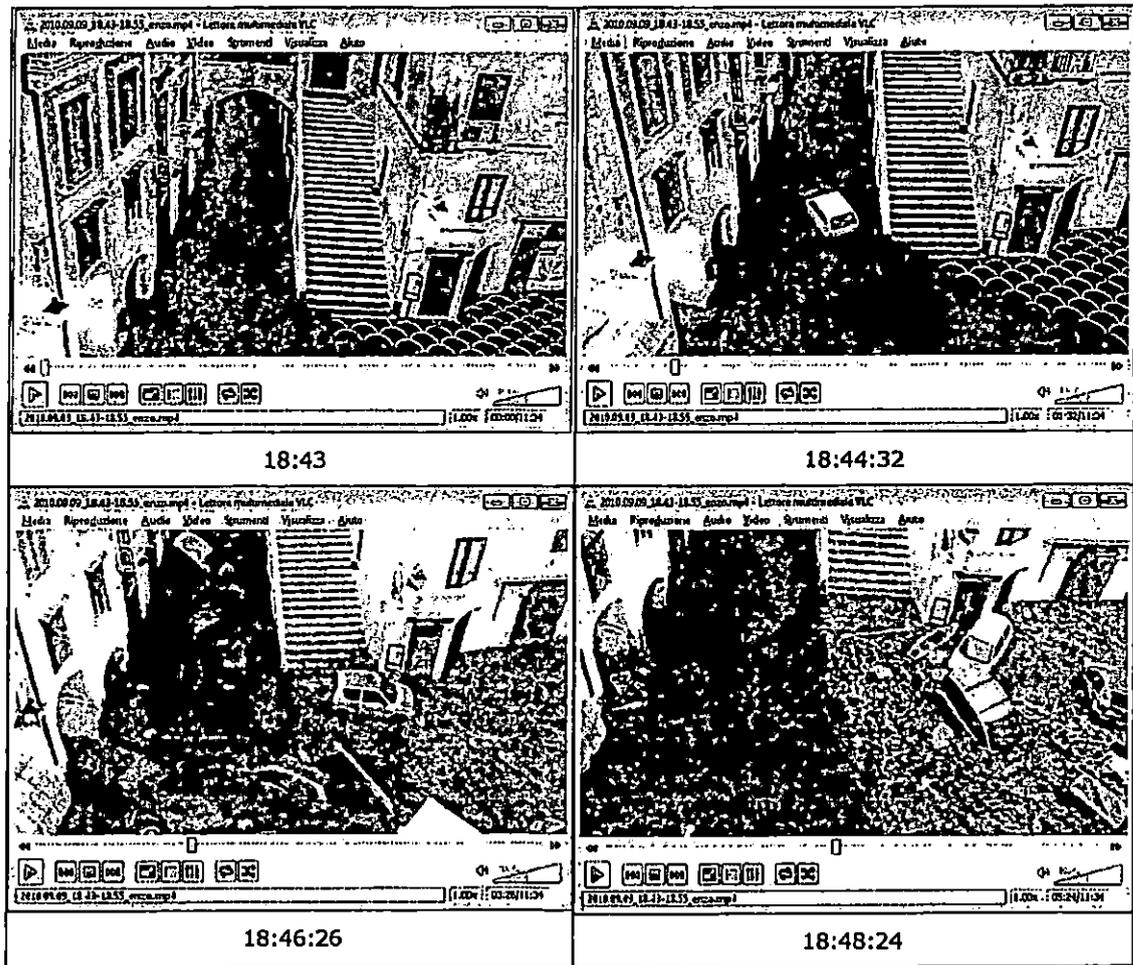
Figura 6.5 - Fotogrammi relativi al video 4 di tabella 6.1.

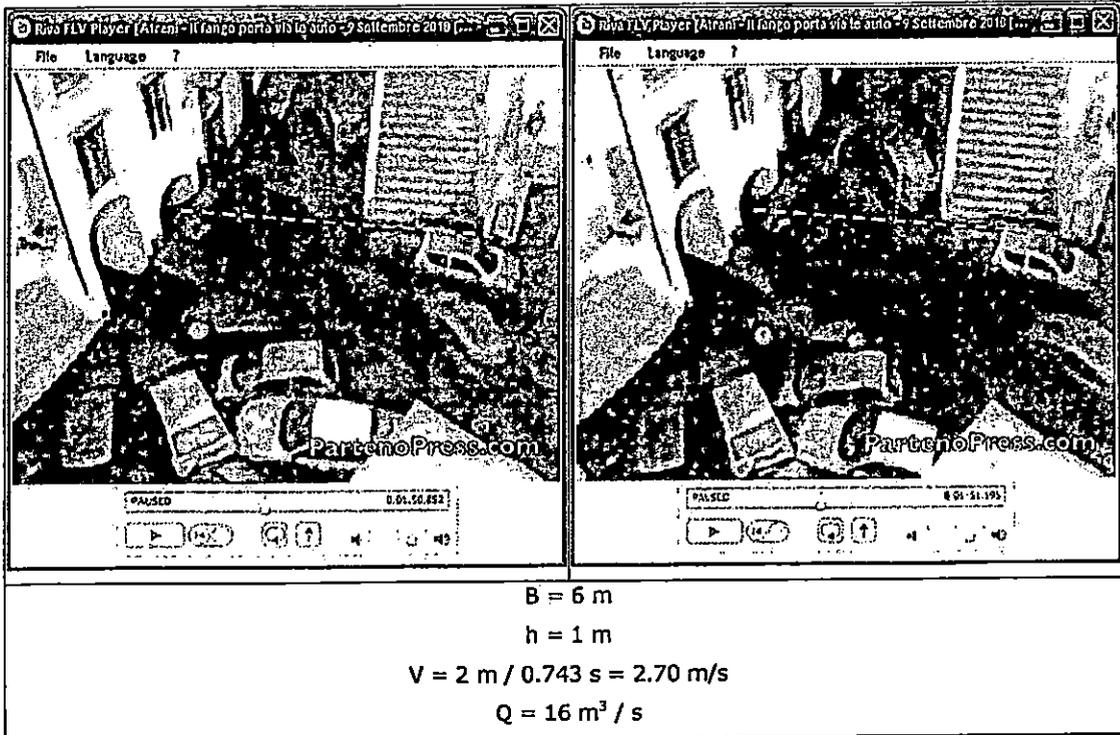
Figura 6.8 - Esempio di elaborazione dei fotogrammi del video 3 di tabella 6.1 (parte 1 / 2).

Figura 6.8 - Esempio di elaborazione dei fotogrammi del video 3 di tabella 6.1 (parte 2 / 2).

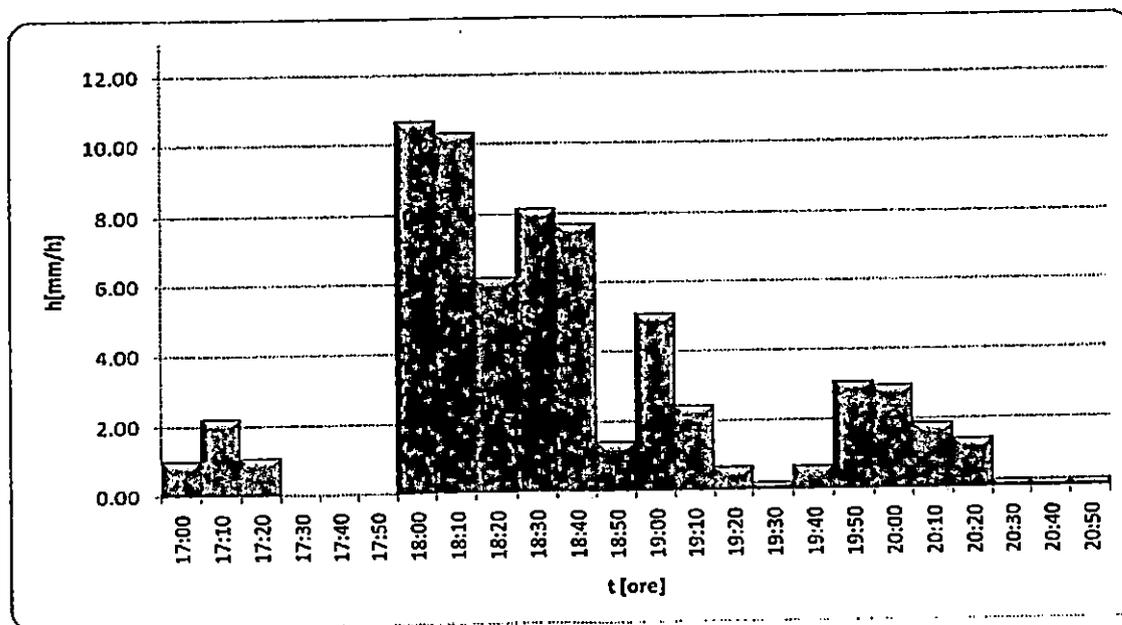
Figura 6.13 - Istogramma di pioggia netta del 09.09.2010.

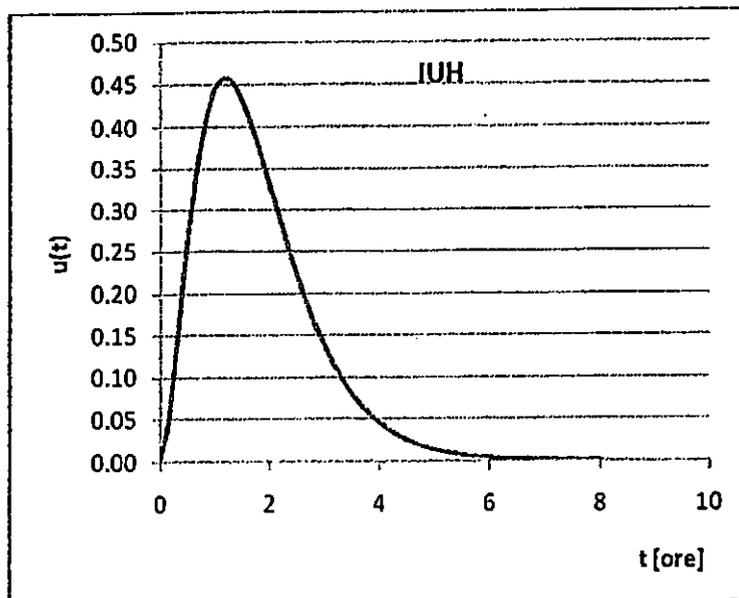
Figura 6.14 - Ricostruzione dell'IUH.

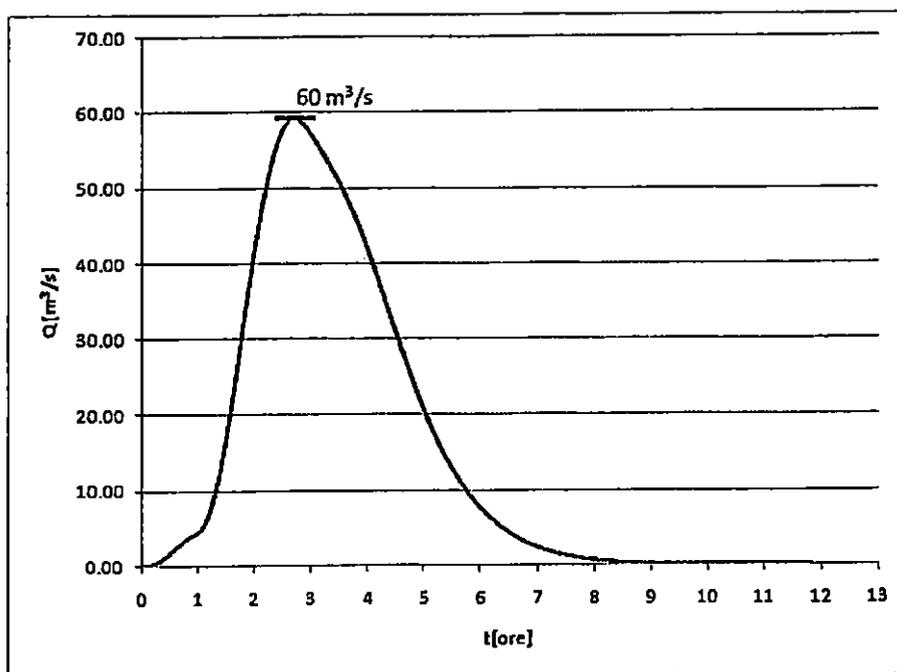
Figura 6.15 - Idrogramma di piena dell'evento del 09.09.2010.

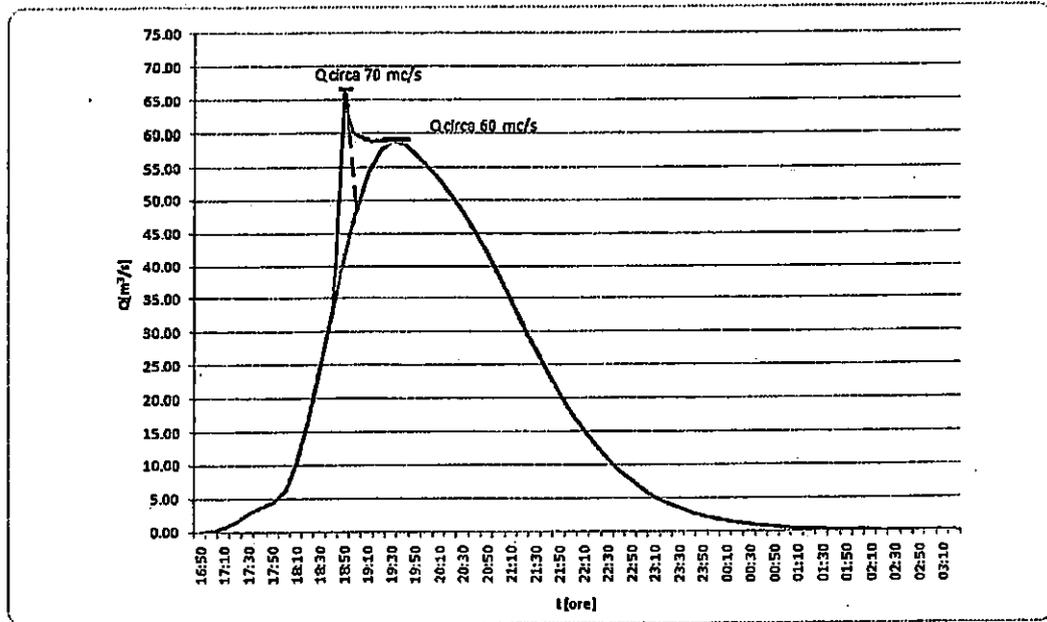
Figura 6.16 - Idrogramma di piena in presenza ed in assenza di sedimenti ( $V=15000 m^3$ ), tra le ore 18.40 alle 19.00.

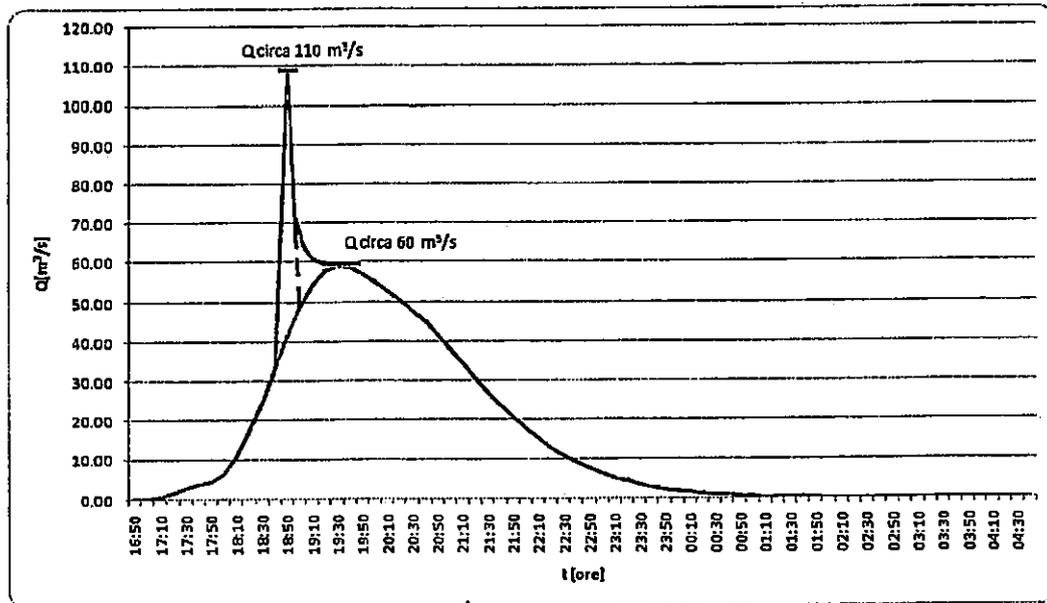
Figura 6.17 - Idrogramma di piena in presenza ed in assenza di sedimenti ( $V=40000 m^3$ ), tra le ore 18.40 alle 19.00.

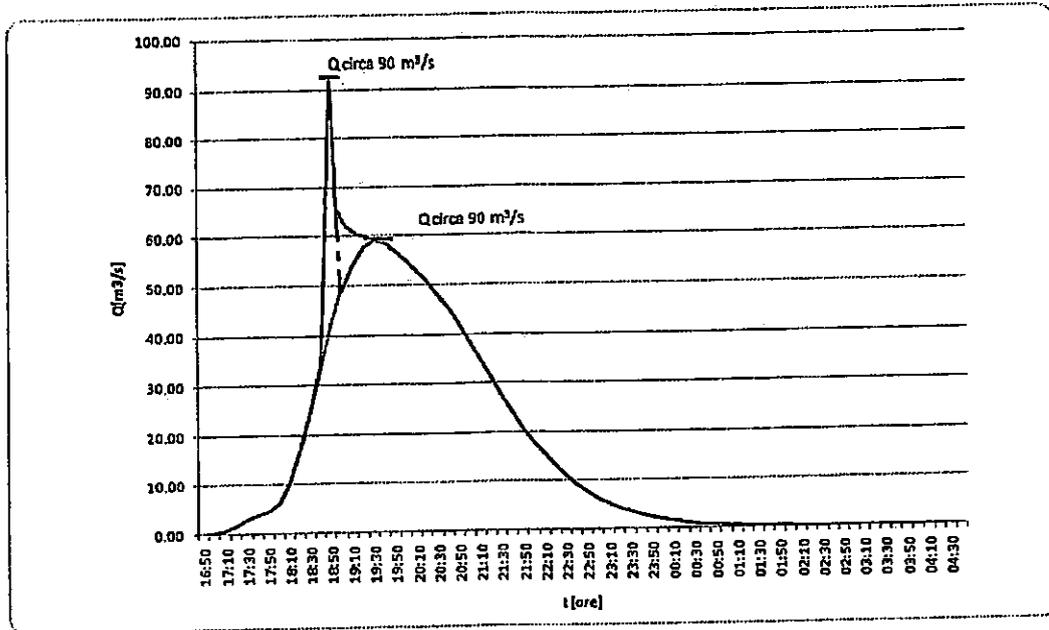
Figura 6.18 - Idrogramma di piena in presenza ed in assenza di sedimenti ( $V=15000 \text{ m}^3$ ), tra le ore 18:45 alle 18:55.

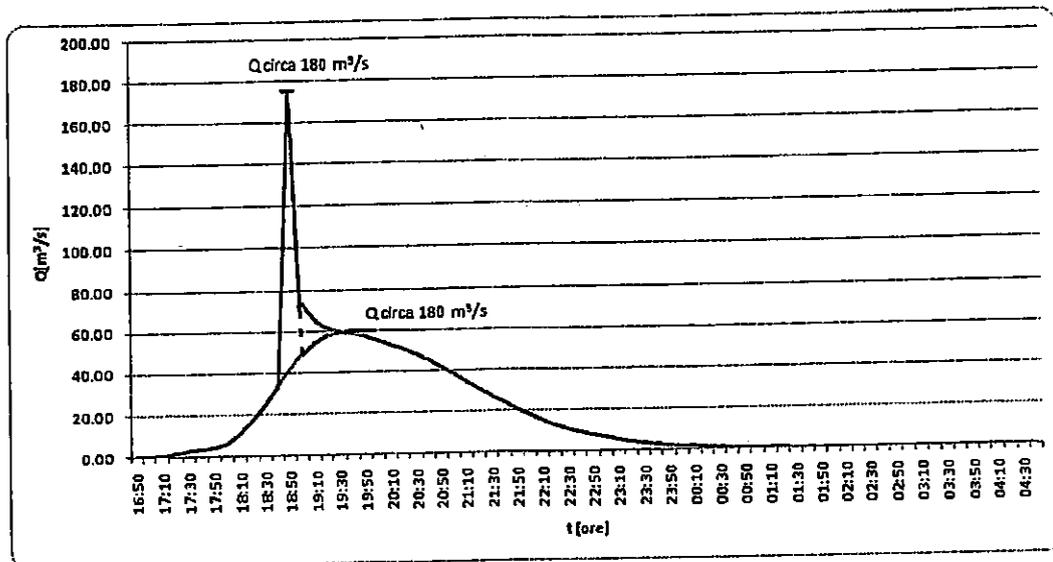
Figura 6.19 - Idrogramma di piena in presenza ed in assenza di sedimenti ( $V=40000 \text{ m}^3$ ), tra le ore 18:45 alle 18:55.

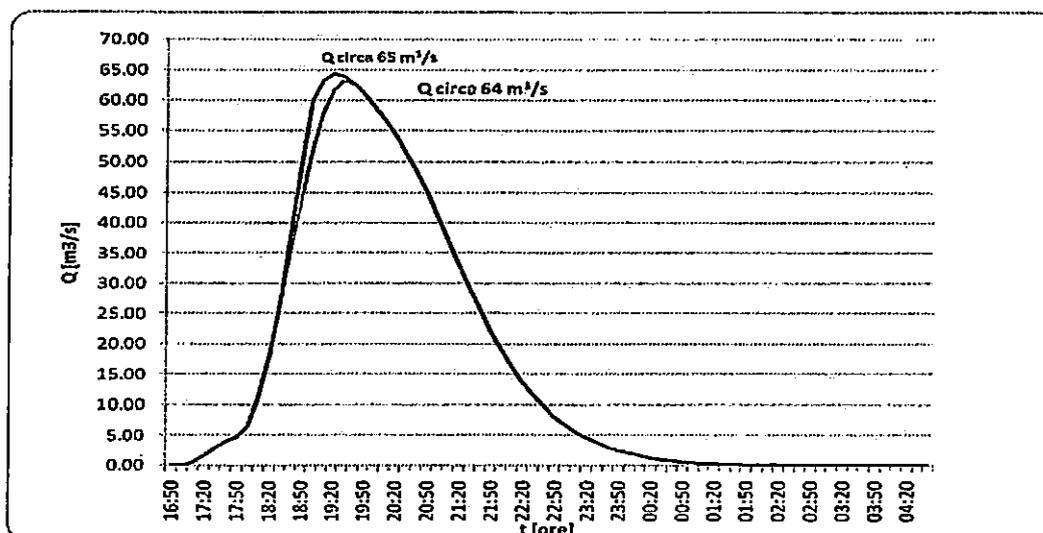
Figura 6.20 - Idrogramma di piena in presenza ed in assenza di sedimenti ( $V=15000$  m<sup>3</sup>), tra le ore 18:30 alle 19:30

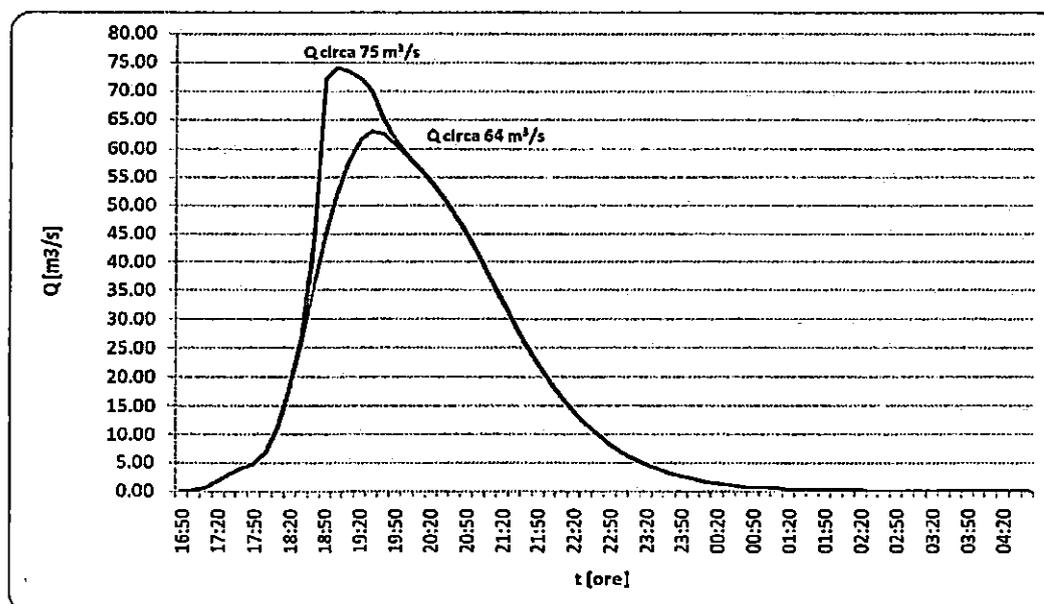
Figura 6.21 - Idrogramma di piena in presenza ed in assenza di sedimenti ( $V=40000$  m<sup>3</sup>), tra le ore 18:30 alle 19:30.

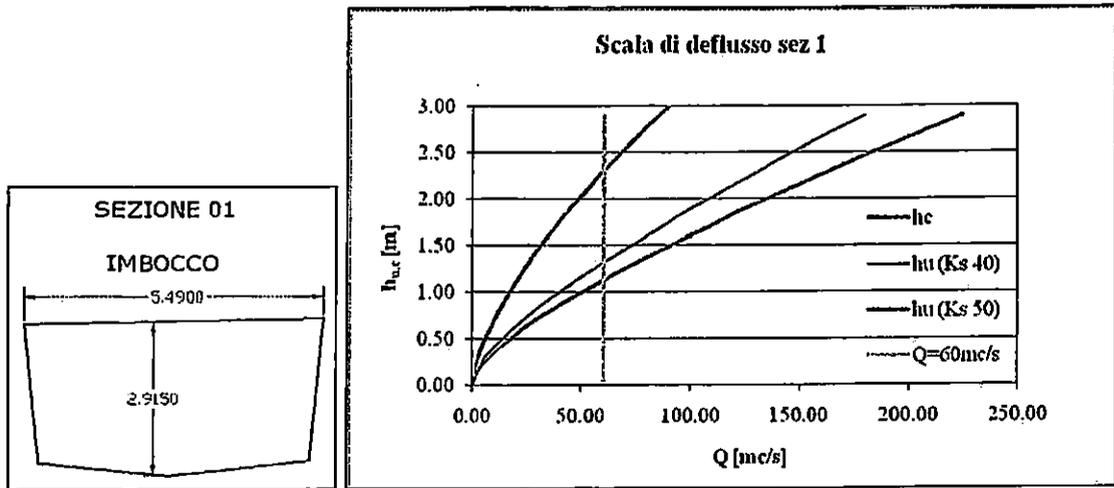
Figura 6.24 - Sezione di rilievo 1 e relativa scala di deflusso (sezione di imbocco).
