**Oggetto: Evento del 09/09/2010 – Atrani (SA) - Consulenza Tecnica di Ufficio.**

Si inoltra in allegato la Consulenza Tecnica di Ufficio trasmessa dalla Procura della Repubblica presso il Tribunale di Salerno il 17/10/2022 (rif. Procedimento penale n. 12815/2010/44) e acquisita al prot. generale n. 565683 del 16/11/2022.

Procedimento penale n. 12815/2010/44

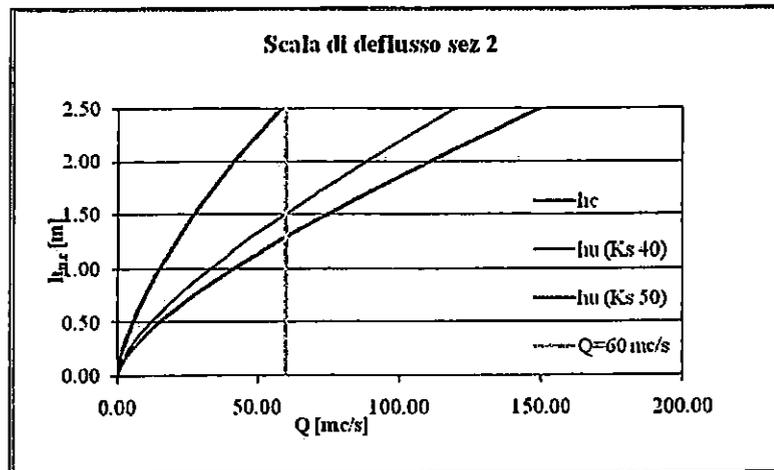
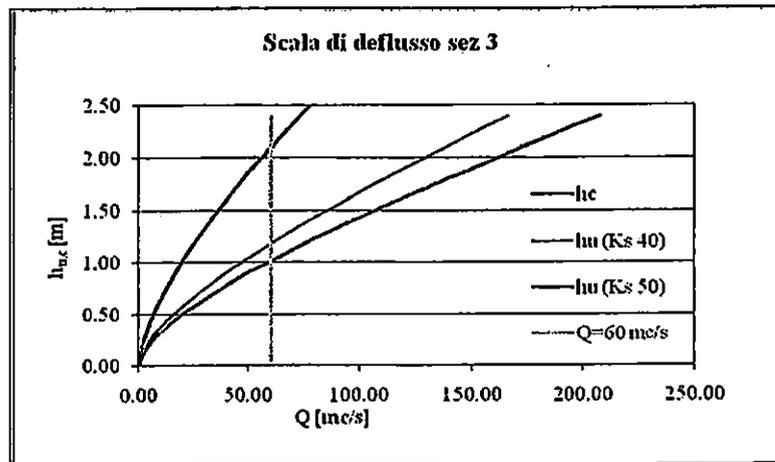
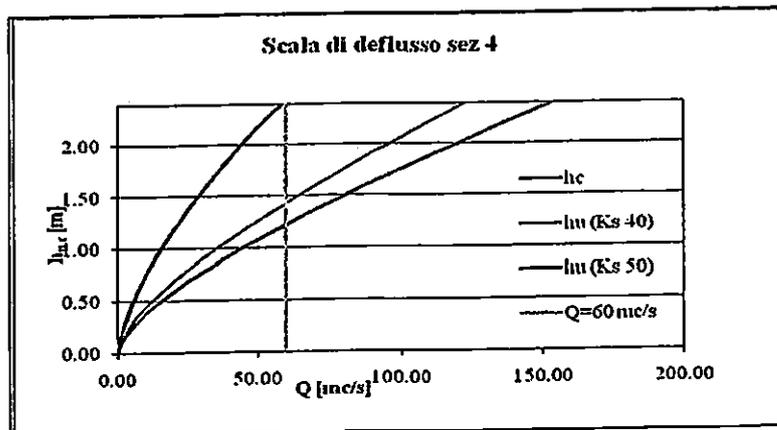
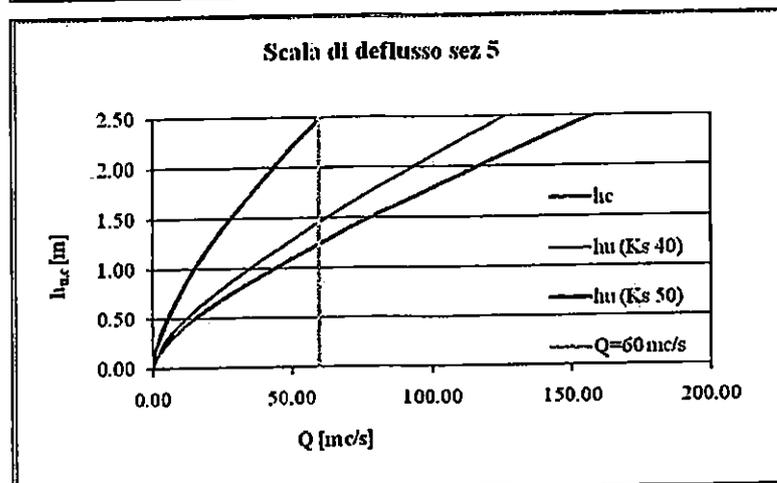
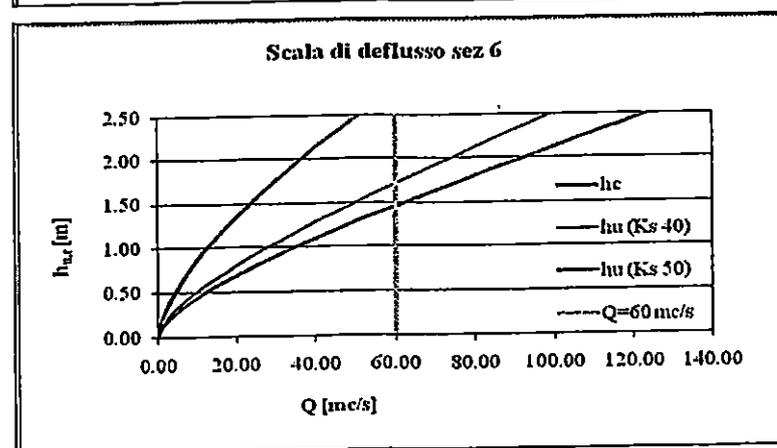
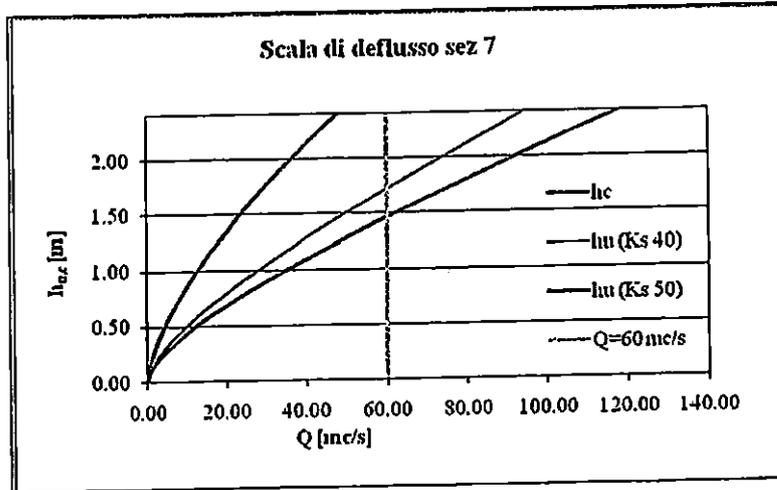
Figura 6.25 - Sezioni di rilievo 2-10 e relative scale di deflusso.

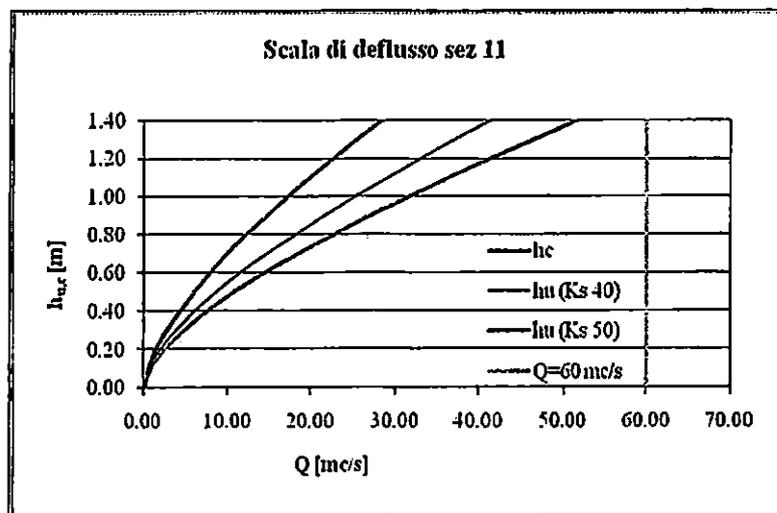
Figura 6.26 - Sezione di rilievo 11 e relativa scala di deflusso (sezione di sbocco).

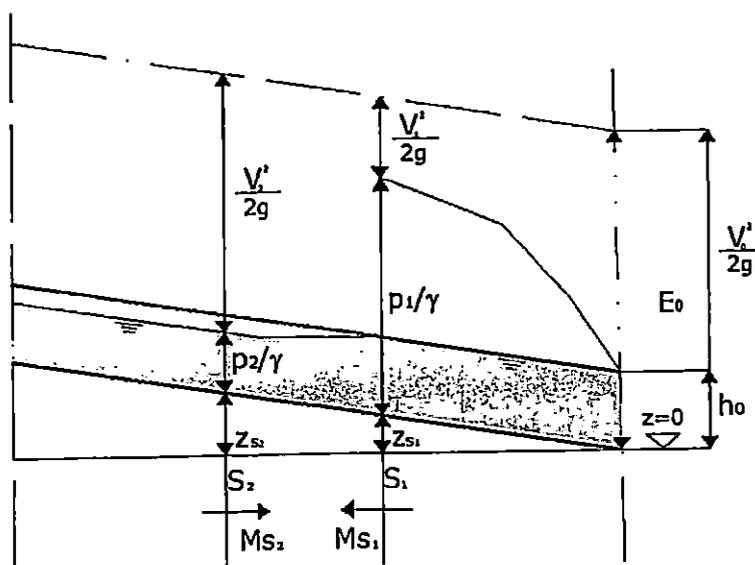
Figura 6.27 - Schema idraulico di riferimento.

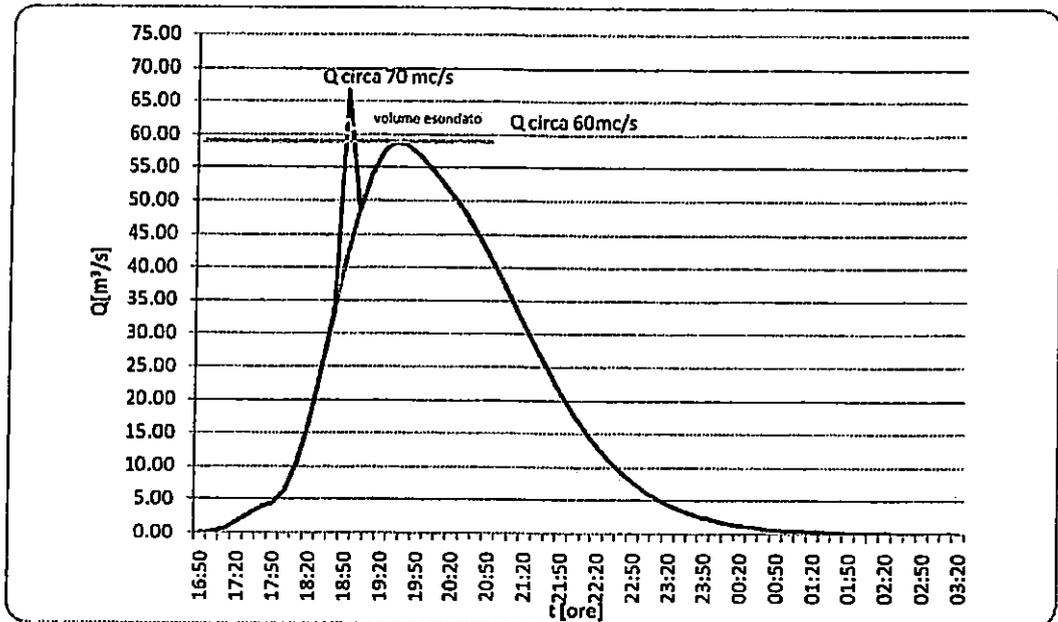
Figura 6.29 - Schema utilizzato per la stima dei volumi di fango che hanno invaso la strada  $Q=70 m^3/s$ .

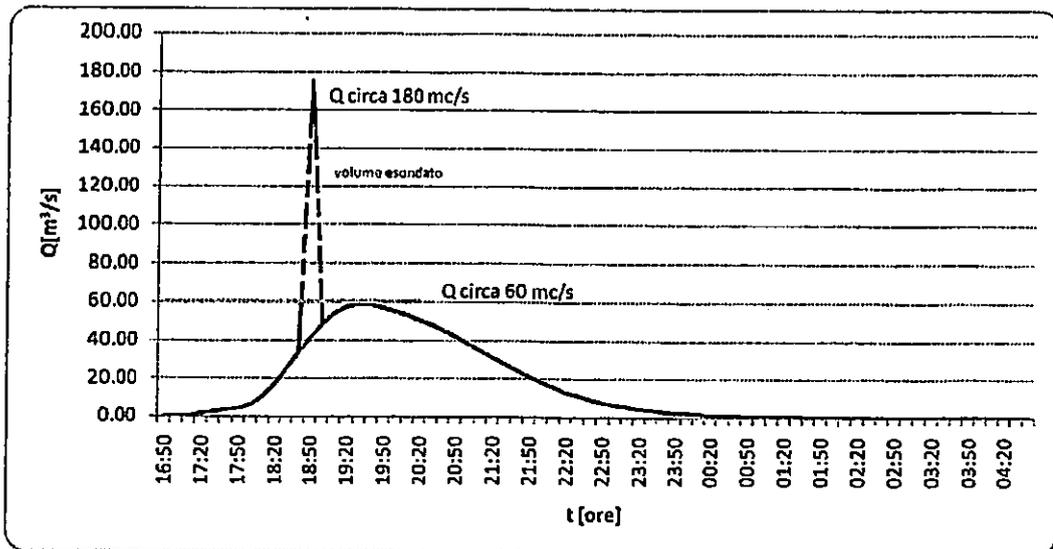
Figura 6.30 - Schema utilizzato per la stima dei volumi di fango che hanno invaso la strada  $Q = 180 m^3/s$ .

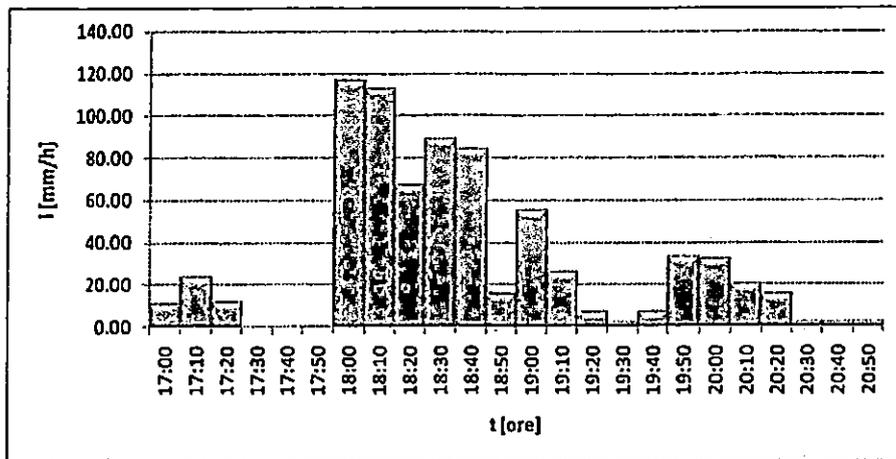
Figura 7.1 - Altezze ed Intensità di pioggia relative all'evento del 09.09.2010.

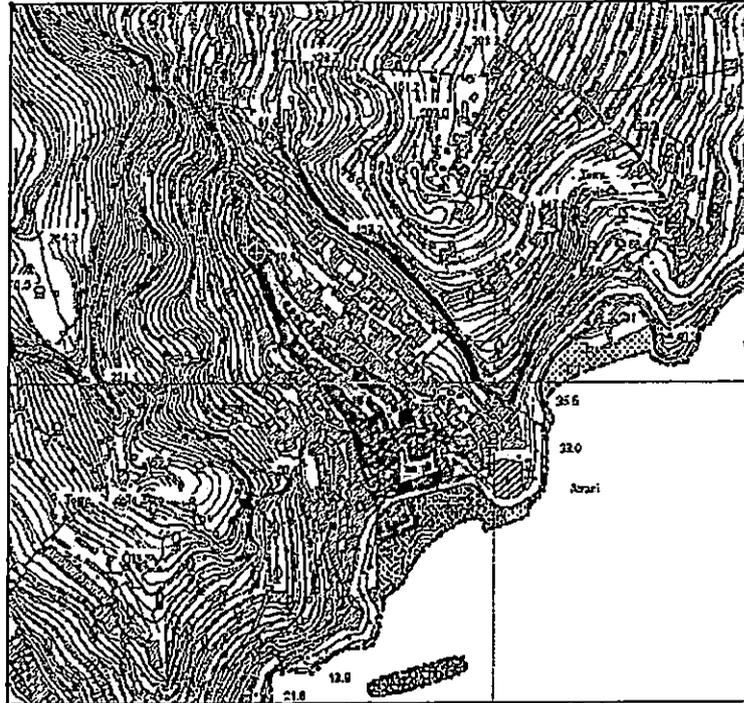
Figura 8.1 - Carta del rischio derivante da fenomeni di colata del Piano Stralcio per l'Assetto Idrogeologico.
